伟翔联合环保科技发展（北京）有限公司 2025 年度土壤污染隐患排查报告

编制单位：宜智碳（上海）技术服务有限公司

2025 年 10 月 13 日

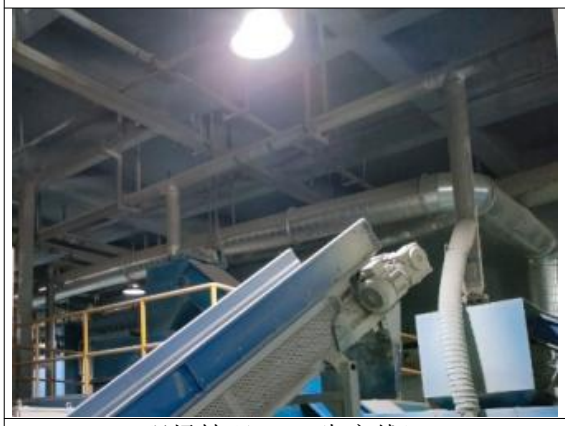
现场情况（04 生产线）

04 、06 生产线 PCB 分选系统采用防渗漏的高密度聚乙烯及环氧地坪土壤污染预防设施，采用日常目视检查/日常维护等土壤污染预防措施，周围环境简单可及时发现土壤污染隐患点，土壤污染可能性较小。

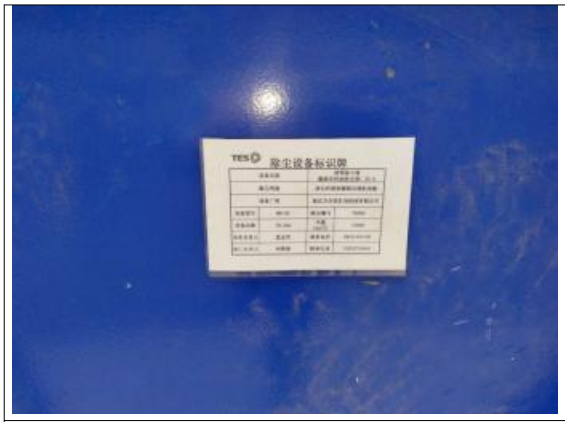
图 4-11 2 号楼除尘系统现场排查图

2 号楼除尘系统采用日常目视检查/日常维护等土壤污染预防措施。除尘箱主要防止扬尘，不涉及液体泄漏，周围环境简单无隐蔽隐患点，土壤污染可能性较小。

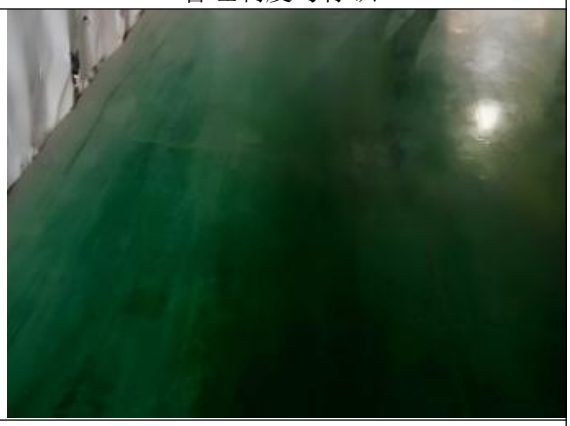
现场情况

废锥玻璃贮存区采用防渗漏的防渗混凝土地面加刷漆处理等土壤污染预防设施，采用日常目视检查/日常维护等土壤污染预防措施。物品贮存空间大，检查便捷，能有效发现该区隐蔽的土壤污染隐患点，此外，制定了突发环境事件风险评估报告，可有效应对泄露事件，土壤污染可能性较小。
